## ОБСЛЕДОВАНИЕ И ОЦЕНКА ТЕХНИЧЕСКОГО СОСТОЯНИЯ СТРОИТЕЛЬНЫХ КОНСТРУКЦИЙ ПРОМЫШЛЕННОГО ОБЪЕКТА С РАЗРАБОТКОЙ ДОКУМЕНТАЦИИ НА УСИЛЕНИЕ КОНСТРУКЦИЙ

**Аннотация.** Приведены результаты обследования и оценки технического состояния строительных конструкций здания участка декомпозиции. Проанализированы причины возникновения дефектов и повреждений. Предложены конструктивные решения по ремонту и частичной замене строительных конструкций.

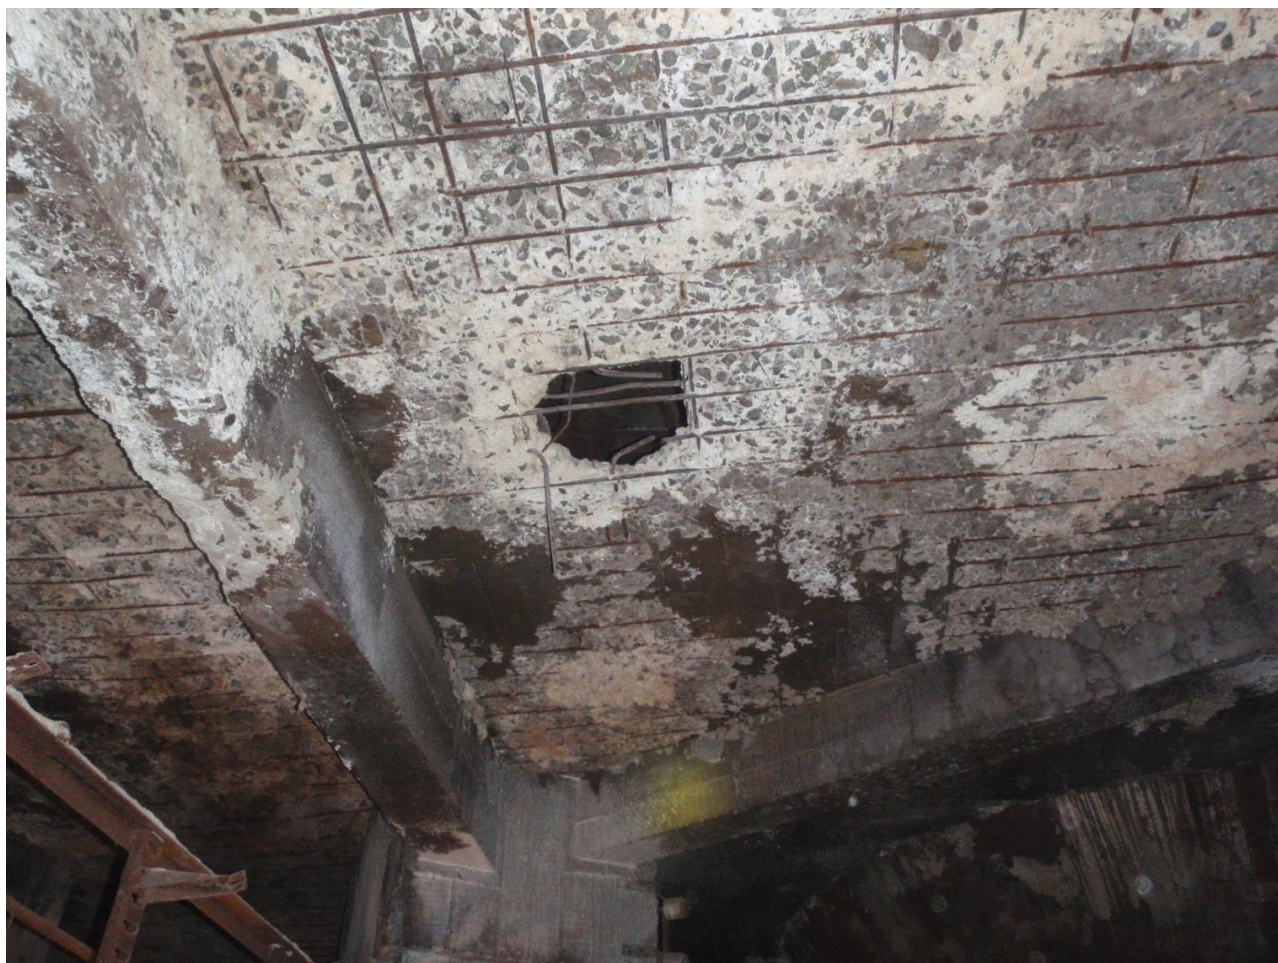
В результате обследования были выявлены дефекты и повреждения, которым были присвоены категории опасности «Б» и «В». В настоящей работе выявлены два типа дефектных конструкций, которые представляют наибольший риск обрушения. Это касается железобетонного перекрытия на отметке +6,800 м [2] и плит покрытия в районе ендовы. В конструкциях перекрытия и покрытия обнаружены общие дефекты: разрушение защитного слоя бетона и коррозия арматурных стержней (рис. 1, 2).

Нарушение правил эксплуатации здания и несвоевременный ремонт дефектов и повреждений [3] (здание обследовалось впервые с момента пуска в эксплуатацию) привели к коррозии бетона и арматурных стержней местами до 90 % сечения, что при действии существующих нагрузок на конструкции повлекло сверхнормативные

Рис. 1. Дефекты перекрытия на отметке +6,800 м

прогибы плит покрытия и обрушение отдельных участков конструкций перекрытия.

Разработанный вариант ремонта для перекрытия на отметке +6,800 м включает замену разрушенных участков перекрытия. Состав перекрытия и армирование приняты по проектной документации.

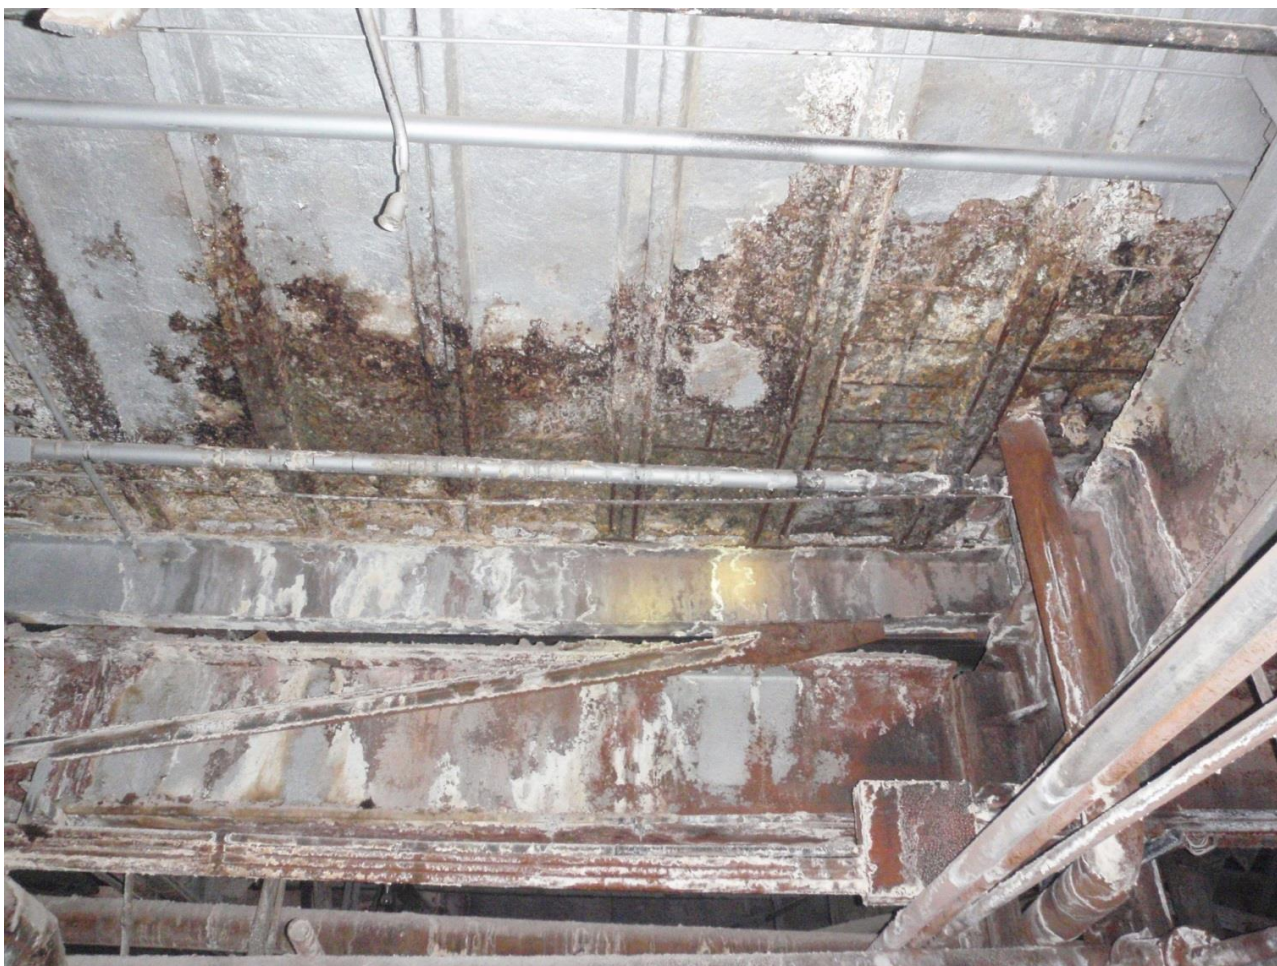
Рис. 2. Дефекты плит покрытия

Для ремонта плит перекрытия предложен экономически целесообразный вариант, требующий наименьшего использования строительных машин и оборудования. Предусмотрена замена дефектных плит на аналогичные, изготовленные в соответствии с проектной документацией.
