*Н.Д. Алешин, А.В. Колесников, Д.Н. Алешин*

Сибирский государственный индустриальный университет

## ОСОБЕННОСТИ УСИЛЕНИЯ И ЗАМЕНЫ КОНСТРУКЦИЙ ПРОЛЕТНОЙ ЧАСТИ ГАЛЕРЕИ ПОДАЧИ УГЛЯ НА ОБОГАТИТЕЛЬНОЙ ФАБРИКЕ В Г. НОВОКУЗНЕЦКЕ

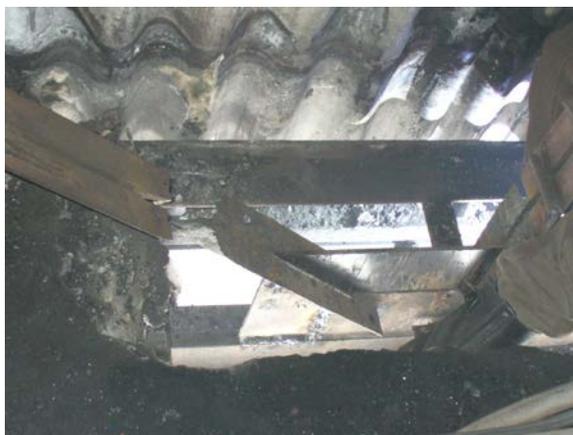
В отдел экспертизы промышленной безопасности проектного института поступил заказ на обследование конструкций галереи подачи угля обогатительной фабрики. Причиной обследования явилось разрушение отдельных элементов решетки ферм пролетных строений (рис. 1). Возникла необходимость принятия срочных мер по предотвращению обрушения двух пролетов.

Рис. 1. Разрыв раскоса фермы пролетного строения

В двух пролетах обнаружены разрушения элементов решетки ферм в районе нижних узлов. По всей длине галереи наблюдается коррозия отдельных элементов в районе нижних узлов ферм.

Принято решение о замене несущих и ограждающих конструкций в двух пролетах и усилении узлов ферм в остальных пролетах. Кроме этого, для дальнейшей безопасной эксплуатации галереи необходимо устранить дефекты плит, обнаруженные в ходе обследования.

Усиление элементов решетки и узлов ферм производится при помощи дополнительных деталей, привариваемых к существующим раскосам и стойкам, путем увеличения их сечения.

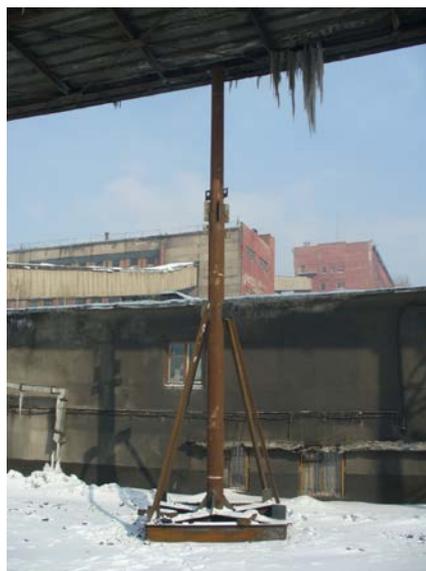
Для замены конструкций без прекращения производственного процесса разработана схема временной опорной системы [5]. Предварительно под фермы с разрушениями элементов решетки подведены временные дополнительные опоры (рис. 2). Это страховочные элементы для предотвращения аварийной ситуации. Конструкция стойки телескопическая, из двух труб разного диаметра.

Рис. 2. Временная дополнительная стойка

До начала демонтажа конструкций рекомендуется усилить существующие опоры под заменяемыми фермами, демонтировать временную дополнительную опору и смонтировать временную опорную систему. В эту систему входят временные пространственные и плоские опоры, дополнительные балки и связи. Большинство работ по демонтажу и монтажу конструкций производятся без прекращения транспортировки угля.
