Сибирский государственный индустриальный университет

## **ОБСЛЕДОВАНИЕ ТЕХНИЧЕСКОГО СОСТОЯНИЯ СТРОИТЕЛЬНЫХ КОНСТРУКЦИЙ ОБЩЕСТВЕННОГО ЗДАНИЯ В ГОРОДЕ НОВОКУЗНЕЦКЕ С УЧЕТОМ ТРЕБОВАНИЙ НОРМ СЕЙСМОСТОЙКОГО СТРОИТЕЛЬСТВА**

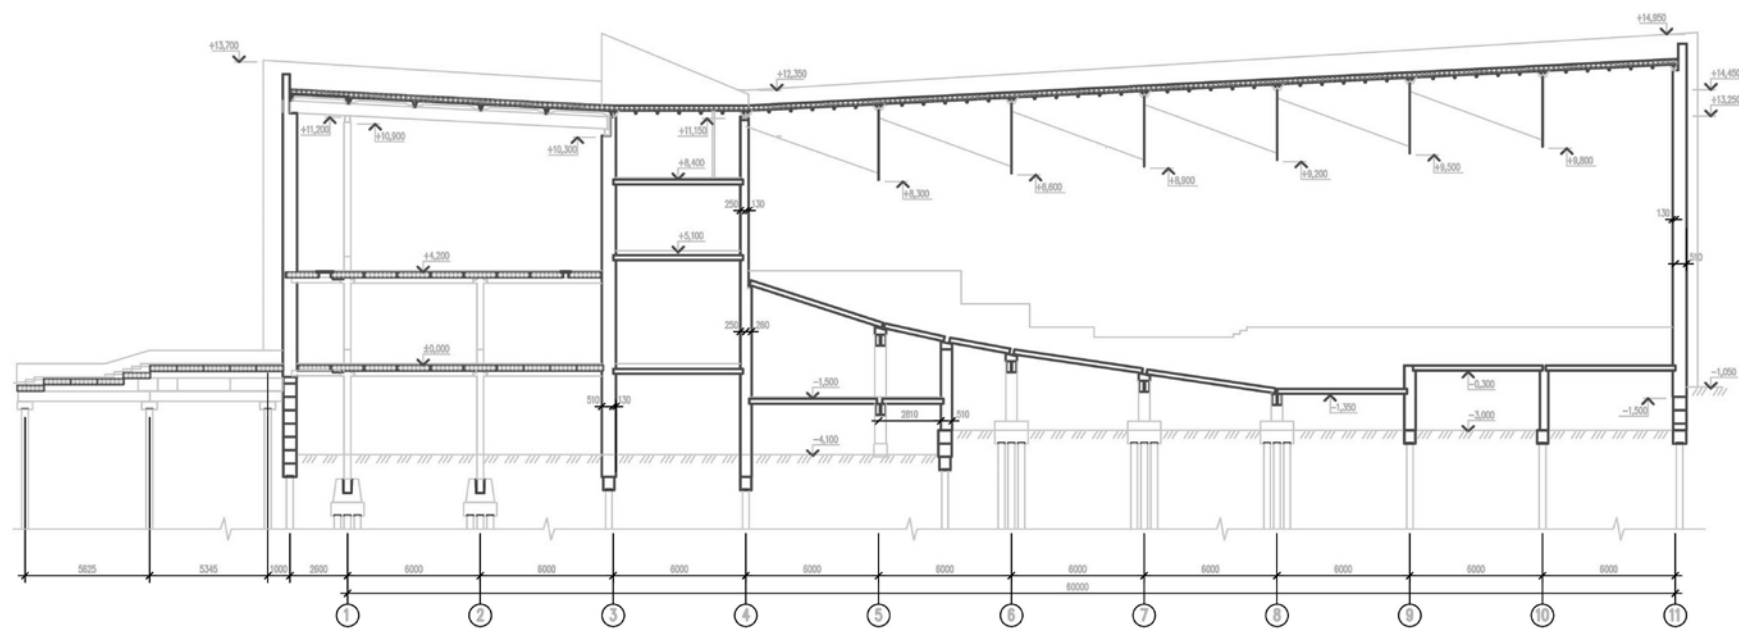
Рис. 2. Разрез 1 – 1

Объемно-планировочные решения здания представлены на плане первого этажа (рис. 1) и на разрезе 1 – 1 (рис. 2).

Геометрическая неизменяемость в продольном и поперечном направлениях обеспечивается наружными кирпичными стенами, жестким ядром из кирпичных стен по осям 3, 4, жестко сопряженных с наружными стенами.

Жесткость в осях 1 – 3 в продольном направлении обеспечивается рамным сборным железобетонным каркасом с жестко защемленными колоннами в фундаментах и ригелями перекрытий с жестким сопряжением с

колоннами, в поперечном направлении – сборными пустотными железобетонными плитами.

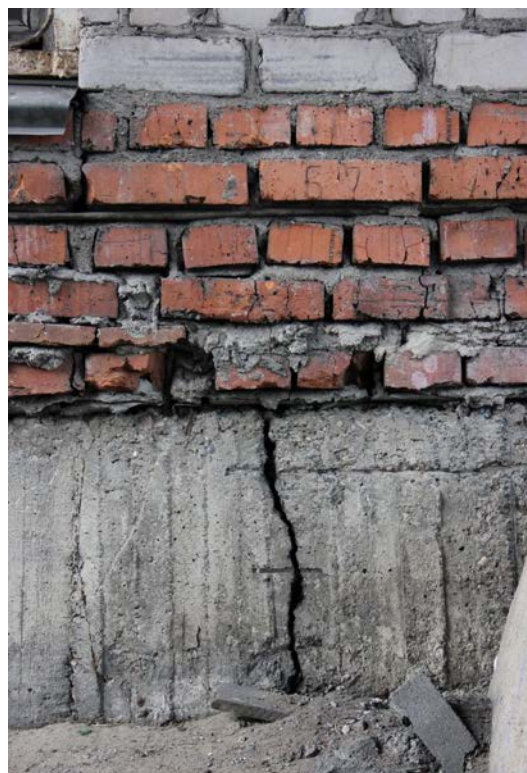
Результаты натурного обследования конструкций здания показали следующее. С наружной стороны при осмотре цокольной части фундаментов в блоках и в стыках между ними обнаружены вертикальные трещины с разной шириной раскрытия, которые представлены в ведомости дефектов (см. табл. 1) и на рис. 3.

Необходимо отметить, что большинство трещин с большой шириной раскрытия находятся в фундаментах по оси Е, т.е. с южной стороны здания и, вероятнее всего, являются либо следствием температурных деформаций фундамента, либо следствием сейсмических колебаний.

Рис. 3. Вертикальная трещина в цокольном фундаментном блоке по оси Е между осями 2 – 3

| № п/п | Привязка дефекта | Описание дефекта | Мероприятия по устранению дефектов |
|---|---|---|---|
| 1 | Фундамент выше отмостки по оси Е, между осями 2 – 3 | Вертикальная трещина между фундаментными блоками на всю высоту цокольного блока. Ширина раскрытия трещины 8 – 10 мм с выходом на кирпичную кладку стены до низа окна (рис. 3) | Поставить маяки и обеспечить наблюдение за поведением трещины |

Трещины в фундаменте в уровне цоколя при отсутствии трещин в наружных кирпичных стенах не могли возникнуть от вертикальной нагрузки, и, как показали дальнейшие расчеты с учетом сейсмических воздействий, по осям *А* и *Е* в нижней части здания между осями 3 и 4 возникают растягивающие напряжения, которые и вызывают появление трещин. Скорей всего, появление этих трещин произошло во время землетрясения (в 4 балла) в г. Новокузнецке в 2003 г.

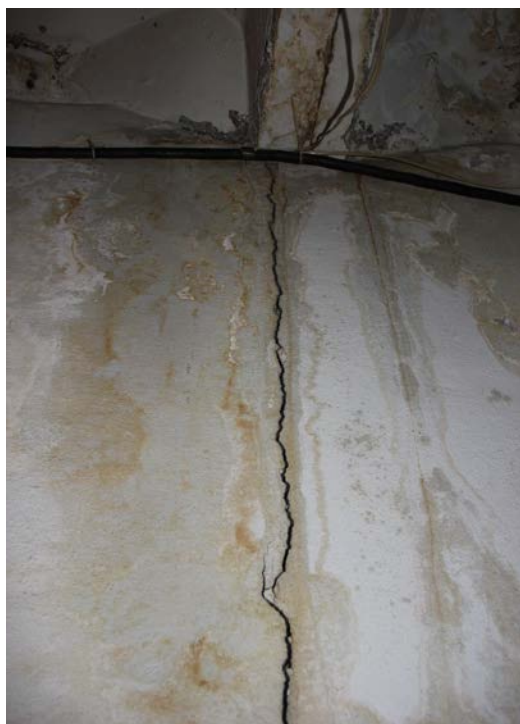
В поперечной стене по оси 4 на третьем этаже между осями В и В наблюдается вертикальная трещина от потолка до пола с шириной раскрытия 6 – 8 мм с затуханием книзу (рис. 4). Продолжение этой трещины наблюдается на

втором этаже с затуханием в середине высоты помещения.

Рис. 4. Вертикальная трещина в поперечной стене по оси 4 на третьем этаже между осями *Б* и *В*. Ширина раскрытия 6 – 8 мм, начало от потолка

Дефекты в поперечной кирпичной стене по оси 4 представлены в табл. 2 и на рис. 4.

| № п/п | Привязка дефекта | Описание дефекта | Мероприятия по устранению дефектов | Примечания |
|---|---|---|---|---|
| 1 | Поперечная стена по оси 4 на третьем этаже между осями <i>Б</i> и <i>В</i> | Вертикальная трещина от потолка до пола с шириной раскрытия 6 – 8 мм с затуханием книзу (рис. 4) | Устройство армированной железобетонной стяжки по плитам покрытия и перекрытия по проекту | Обеспечение жестких дисков покрытия и перекрытия |

Трещины в верхней части поперечной кирпичной стены по оси 4 возникли не по причине осадок фундаментов. В поперечной стене по оси 4 от сейсмических воздействий в верхней зоне в двух местах возникают растягивающие напряжения. В районе этих напряжений и образуются вертикальные трещины. Другой причиной, способствующей появлению таких трещин, является то, что стена по оси 4 в верхней зоне имеет толщину 380 мм.

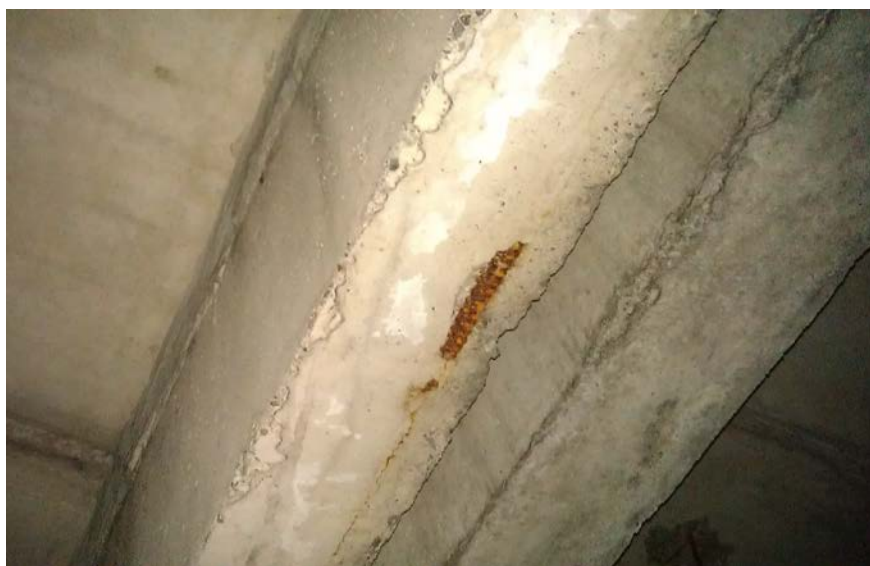
В балках и плитах перекрытия подвального помещения актового зала наблюдаются дефекты в виде отслоений защитного слоя бетона, коррозии рабочей арматуры и следов коррозии арматуры на внутренней поверхности конструкций перекрытия.

Дефекты в балках и плитах перекрытия зрительного зала в виде отслоения защитного слоя бетона (рис. 5) свидетельствуют о недостаточности величины защитного слоя. При высокой влажности в подполье и подвальном помещении при недостаточной толщине защитного слоя бетона происходит коррозия арматуры, продукты которой, расширяясь, либо отслаивают защитный слой бетона, либо просматриваются на его поверхности. При этом несущая способность балок и плит покрытия в настоящее время обеспечена, однако со временем, вследствие коррозионного износа рабочей

арматуры, она будет уменьшаться, что может привести к нежелательным последствиям.

Рис. 5. Отслоение защитного слоя бетона в балке и плите перекрытия. Видна оголенная рабочая арматура

строено без учета современных требований норм сейсмостойкого строительства, поэтому его конструктивные решения не отвечают требованиям сейсмической безопасности. Вертикальные трещины в цокольной части фундаментов и в поперечной кирпичной стене по оси 4 не влияют на работу конструкции и являются не опасными при статической нагрузке, но могут быть опасными при сейсмических воздействиях. Отдельные железобетонные конструкции (балки, ригели, плиты перекрытий и покрытия) имеют дефекты, способствующие проявлению и развитию коррозии рабочей арматуры. Требуется выполнение антикоррозионных мероприятий, обеспечивающих эксплуатационную работоспособность конструкций.
