## **АНАЛИЗ ОШИБОК, ДОПУЩЕННЫХ ПРИ ВОЗВЕДЕНИИ КИРПИЧНОГО ДОМА ХОЗЯЙСТВЕННЫМ СПОСОБОМ**

В настоящей работе проведено обследование пятиэтажного кирпичного жилого дома в городе Гурьевске Кемеровской области (рис. 1). Были выявлены дефекты и повреждения строительных конструкций, которые ухудшают эксплуатаци-

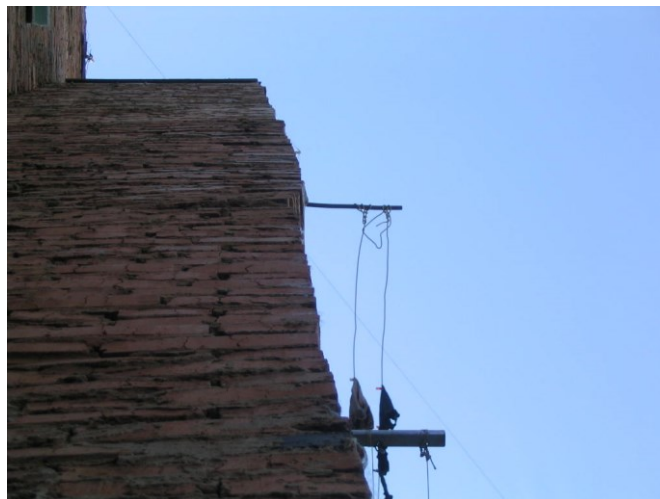
1. Геометрические отклонения кирпичной кладки: не везде соблюдена перевязка швов; имеются отклонения от вертикали и от горизонтали (рис. 2).

Рис. 2. Геометрические отклонения кирпичной кладки от вертикали

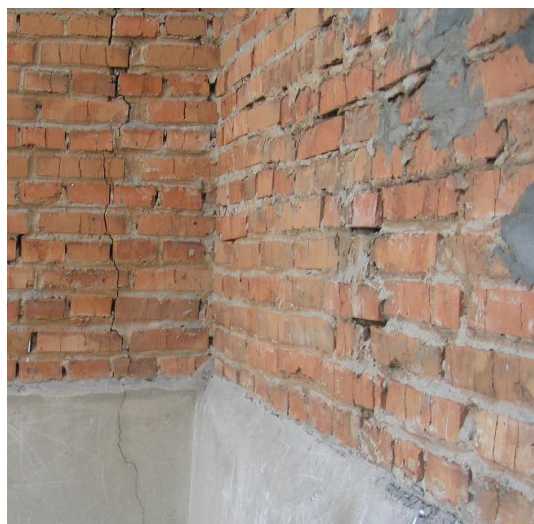
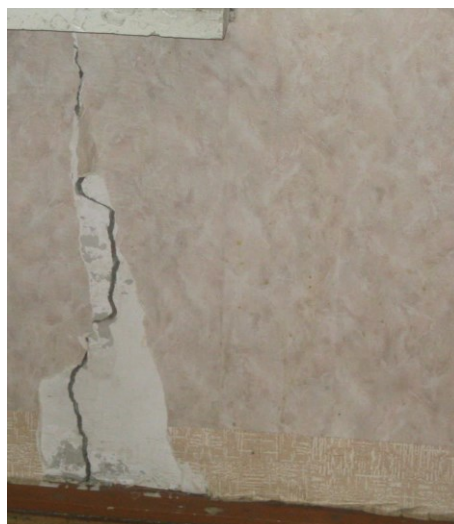
2. Отсутствие деформационных швов.

Здание в плане имеет сложную форму. Необходимо было предусмотреть и выполнить деформационные швы, разделяющие здание на прямоугольные в плане участки. Из-за отсутствия деформационных швов в осенне-весенний период проявляется образование трещин в местах, где должен был бы быть выполнен деформационный шов. Все мероприятия по заделке трещин не приводили ни к какому положительному результату (рис. 3).

Рис. 3. Трещины в месте невыполненного деформационного шва с наружной (а) и с внутренней (б) стороны стены

Основной причиной, оказывающей негативное влияние на эксплуатационные свойства здания, явилось отсутствие деформационных швов. В соответствии с рекомендациями, выданными по результатам обследования, было принято ре-

шение об обустройстве деформационного шва. Специализированной организацией по отдельной разработанной документации выполнен пропил кирпичной кладки.

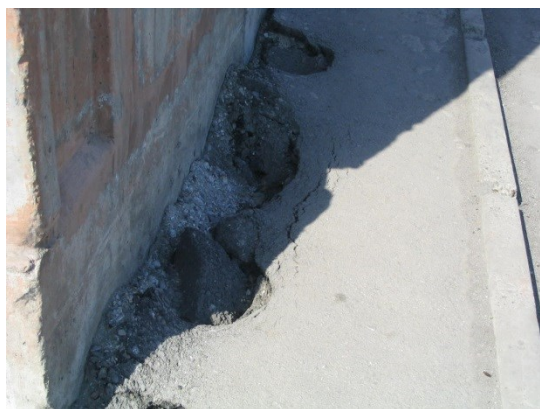
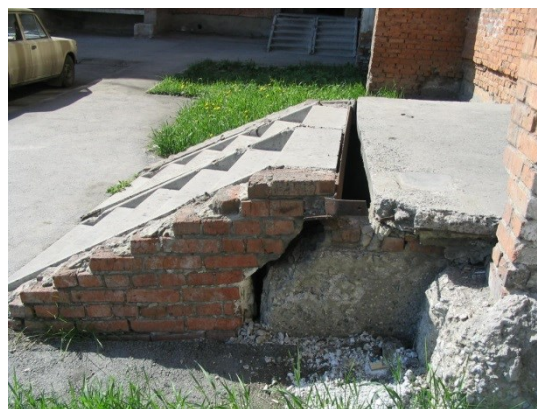
3. Некачественное выполнение обратной засыпки фундамента (грунт не утрамбован). В результате произошло проседание насыпного грунта (рис. 4).

Рис. 4. Проседание грунта в районе отмостки:  
*а* – разрушение отмостки; *б* – деформация крыльца
